COMUNE DI ACCIANO

**Interventi di ripristino Cimiteri Comunali del Capoluogo
e delle Frazioni danneggiati dagli eventi sismici del 6
aprile 2009**

Progettazione:		e-mail:
		Ing. Donato Santilli Arch. Nicoletta Lattanzi		donatosantilli@virgilio.it Tel. 0864/79677
				Cod. Commessa:
		Data:	Scala:	Tavola: 20
		01	Fase:	
		02	Progetto definitivo	
		03		
Oggetto:	PARTICOLARI COSTRUTTIVI		Controllato:	Riproduzione vietata, tutti i diritti riservati. Nessuna parte del presente documento può essere riprodotta o diffusa con un mezzo qualsiasi.
		Note:

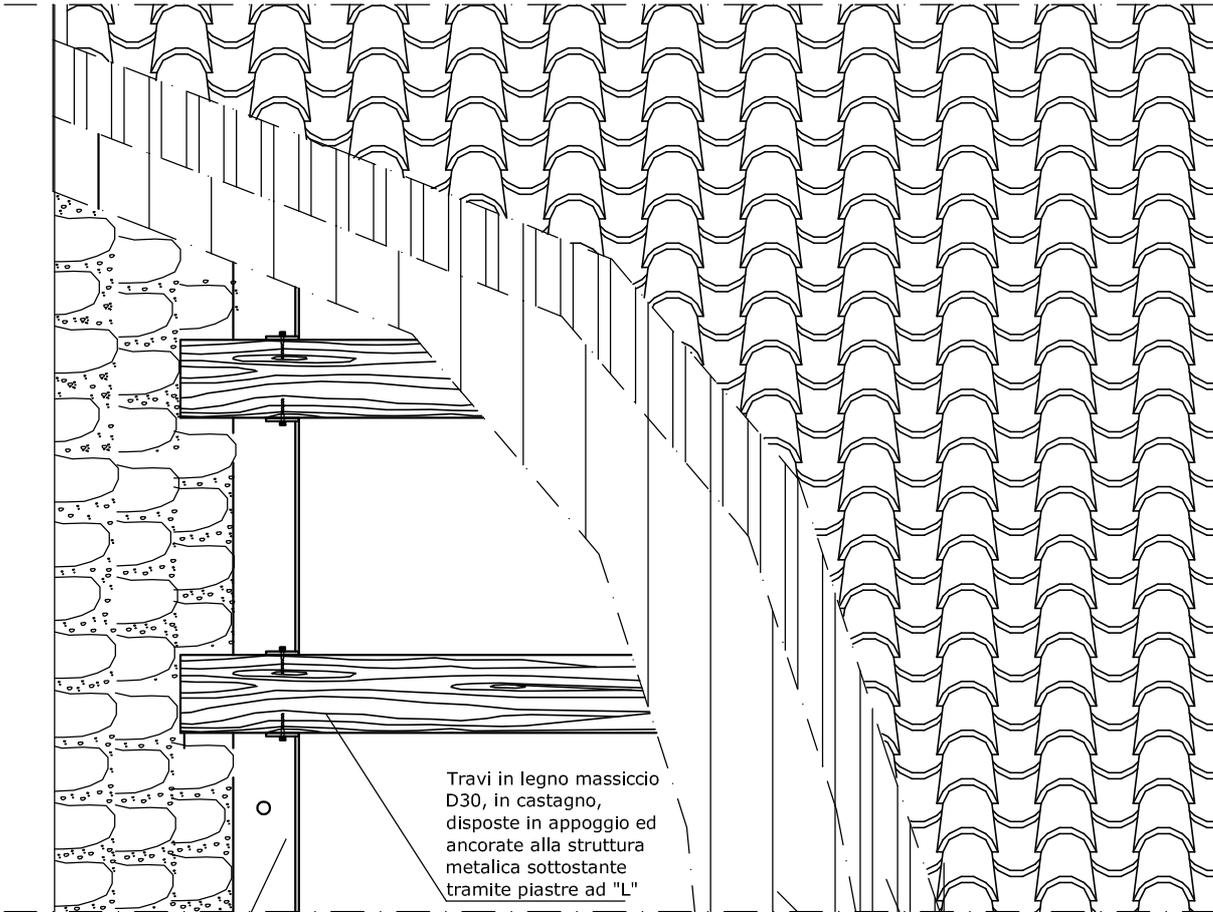
PARTICOLARE COSTRUTTIVO TETTO IN LEGNO MASSICCIO (Castagno)

Travi in legno massiccio D30, in castagno, disposte in appoggio ed ancorate alla struttura metallica sottostante tramite piastre ad "L"

Profilo ad "L" 100x100x10 mm posto al di sotto delle travi, collegato alla muratura tramite barre in acciaio ogni 60/70 cm

Manto di copertura con coppi e controcoppi in argilla, materiale originale di recupero

Onduline sottocoppo

Tavolato in legno di abete

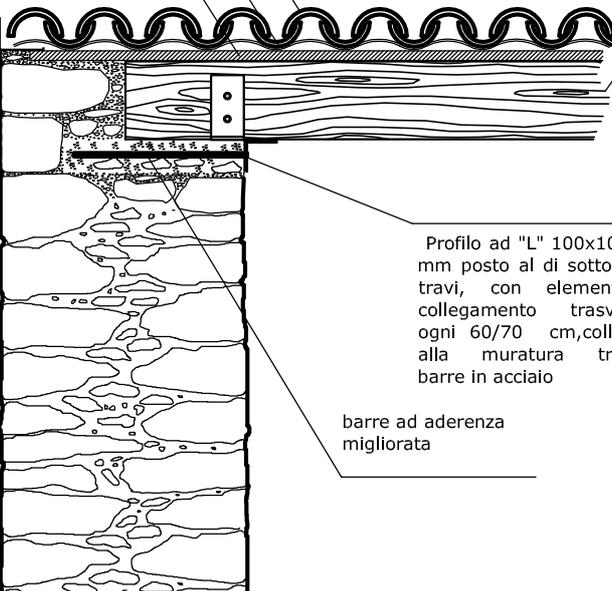
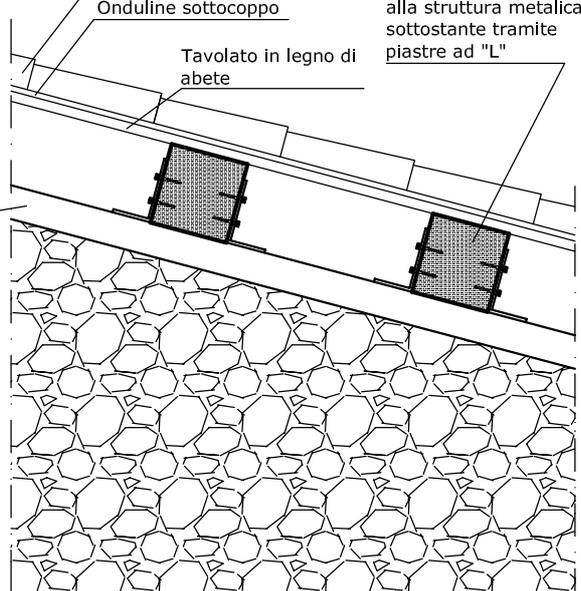
Travi in legno di castagno disposte in appoggio ed ancorate alla struttura metallica sottostante tramite piastre ad "L"

Profilo ad "L" 100x100x10 mm posto al di sotto delle travi, con elementi di collegamento trasversali ogni 60/70 cm, collegato alla muratura tramite barre in acciaio

barre ad aderenza migliorata

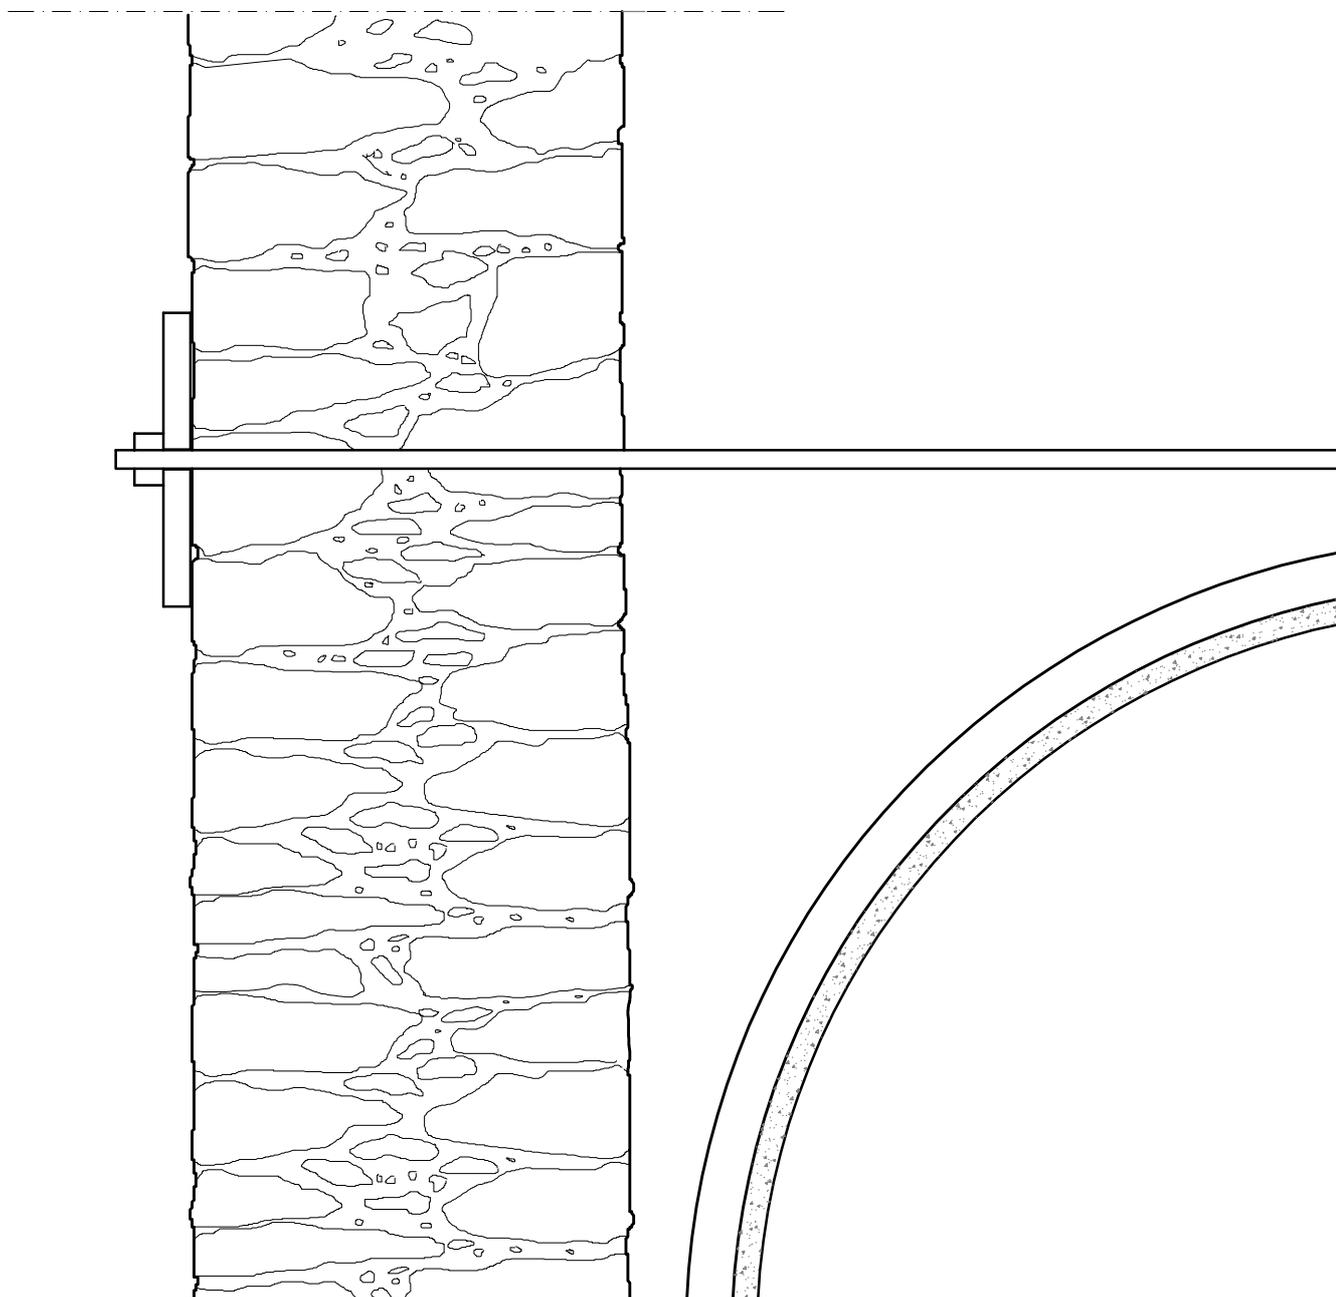
RAFFORZAMENTO DELLE CONNESSIONI TRA MURATURA E ELEMENTI VOLTATI
MEDIANTE L'INSERIMENTO DI TIRANTI METALLICI

MURATURA DI PIETRAME O MATTONI

- PIASTRA DI ANCORAGGIO OVOIDALE IN GHISA

- TIRANTE ϕ 30

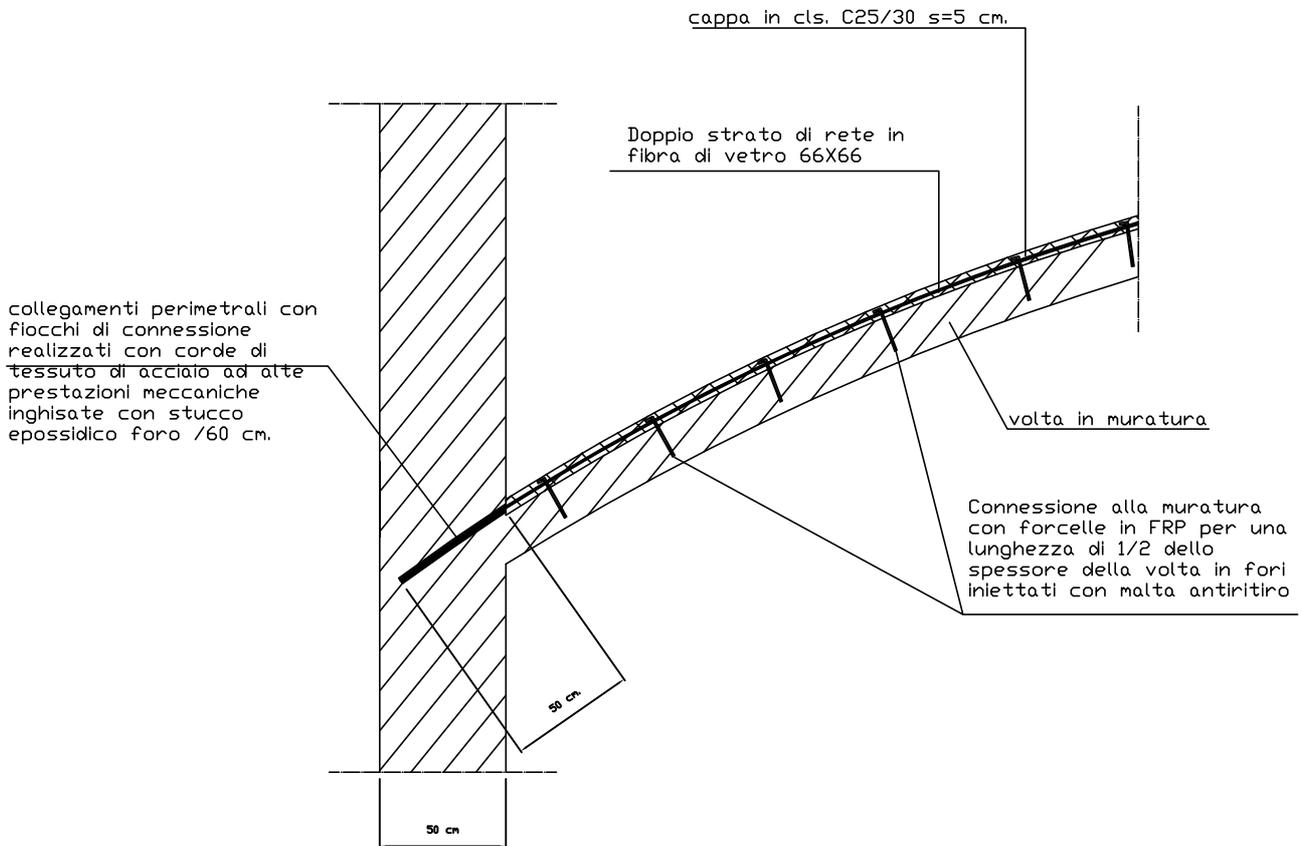
PARTICOLARE
CONSOLIDAMENTO VOLTA

intervento su volte danneggiate

Preparazione dell'estradosso della volta all'intervento di rinforzo strutturale con nastri in fibre di vetro, mediante rimozione dei rinfianchi e riempimenti, stuccatura e sarcitura di lesioni con idonea malta, rasatura e regolarizzazione della superficie con accurata depolverizzazione,

Rinforzo di volte, in muratura di pietrame o mattoni, mediante applicazione sull'estradosso di armatura con doppio strato rete in materiale composito fibrorinforzato FRP, maglia 66x66 mm, connessa alla sottostante muratura della volta fino a metà spessore con forcelle in FRP opportunamente inghisate con malta antiritiro o resine epossidiche, poste a interasse di 60 cm, e realizzazione di cappa in calcestruzzo C25/30 dello spessore non inferiore a 5 cm.
